Bewertung der Integrität von in Betrieb befindlichen Gas- und Wasserleitungsnetzen aus PVC-U

Teil 1 – Motivation, Rohrprobenentnahme und -charakterisierung

von: Mike Böge (iro), Britta Gerets, Dr. Mirko Wenzel (beide: SKZ), Frans Scholten & Ernst van der Stok (beide: KIWA)

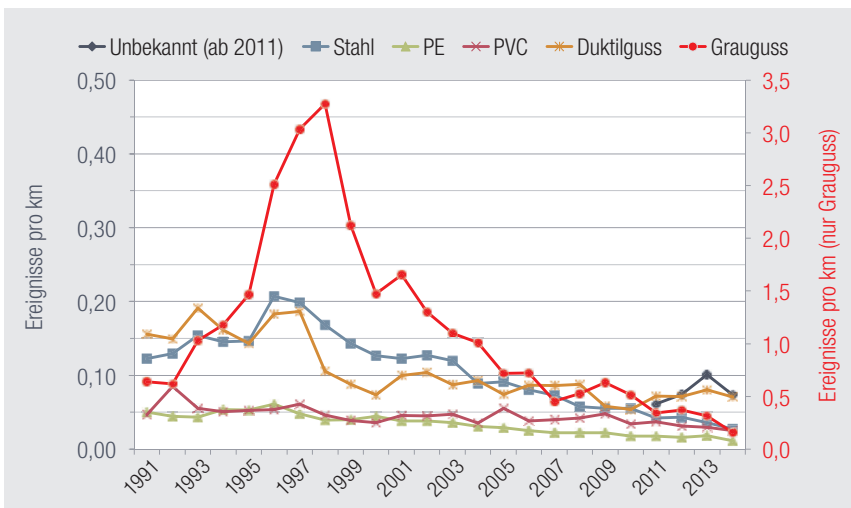
Abb. 1: Ereignisentwicklung zwischen 1991 und 2014 an allen Gasleitungen nach Werkstoffgruppen

stoffspezifisches Versagen von PVC-U-Rohrleitungen in den Schadenstatistiken der Netzbetreiber ist nicht erkennbar. Vielmehr liegen die festgestellten Ereignis- bzw. Schadensraten an PVC-U-Rohrleitungen im Vergleich zu anderen Rohrwerkstoffen spartenübergreifend in einem niedrigen Bereich (Abb. 1 + 2). Verschiedene nationale und internationale Studien kamen in der Vergangenheit zu dem Schluss, dass Rohrleitungen aus PVC-U kein alterungsbedingtes Versagen aufweisen und ihnen daher eine Lebensdauer von mehr als 50 Jahren zuzuschreiben ist [3–8].

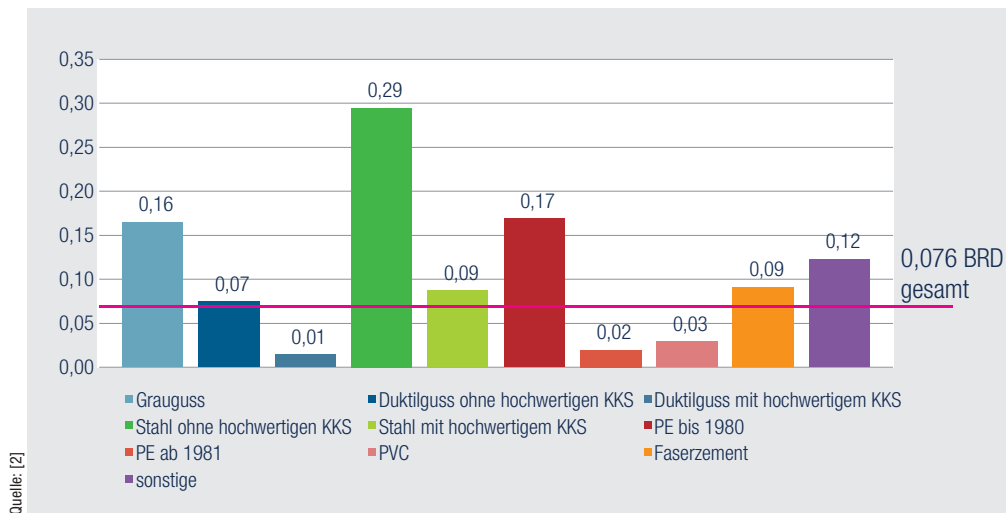
Abb. 2: Schadensraten an Wasserversorgungsleitungen nach Materialart in den Erhebungsjahren 2013 bis 2015

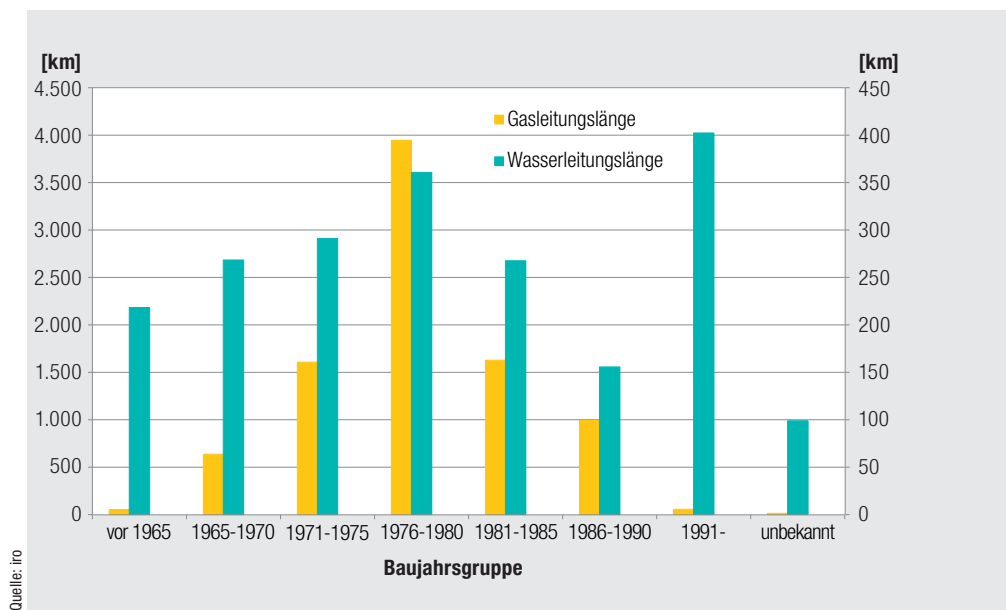
Abb. 3: Einbaujahrverteilung der im Betrieb befindlichen PVC-U-Leitungen (km) im Netz der befragten Gas- und Wasserversorgungsunternehmen

bildung 3 zeigt, dass spartenübergreifende Versorgungsunternehmen insbesondere in den Jahren 1976 bis 1980 ihre Netze mit dem Werkstoff PVC-U ausgebaut haben. Eine deutliche zeitliche Abgrenzung ist insbesondere an den Beständen der beteiligten Gasversorgungsunternehmen zu erkennen. Während hier kaum noch Rohrleitungen aus PVC-U in den Baujahren vor 1965 und ab 1991 vorhanden sind, weist das Trinkwassernetz entsprechende Bestände auf.

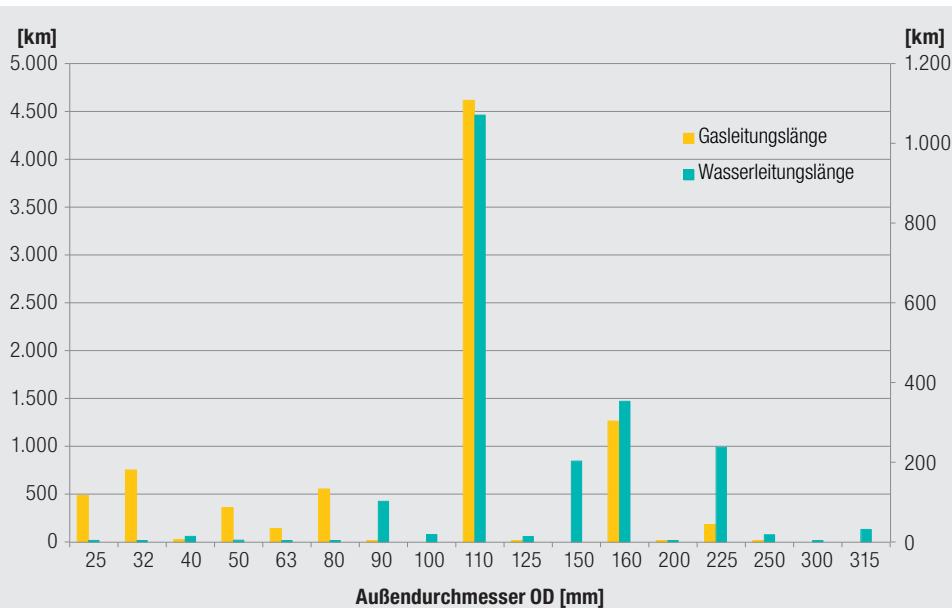
Abb. 4: Rohrdistributionsverteilung der im Betrieb befindlichen PVC-U-Leitungen (km) im Netz der befragten Gas- und Wasserversorgungsunternehmen

Die Auswahl der zu entnehmenden Rohrdimensionen fiel bei den Versorgungsleitungen spartenübergreifend auf den Rohraußendurchmesser (OD) = 110 mm (SDR 21) (**Abb. 4**). Abweichend zu den Trinkwassernetzen finden sich im Gasnetz der befragten Unternehmen auch nennenswerte Umfänge von Rohrleitungen kleineren Durchmessers, die dem Hausanschlussleitungsbereich zuzuordnen sind. Aus diesem Grund wurden Gashausanschlussleitungen mit (OD) = 32 mm (SDR 13,6) ebenfalls in dem Prüfprogramm berücksichtigt.

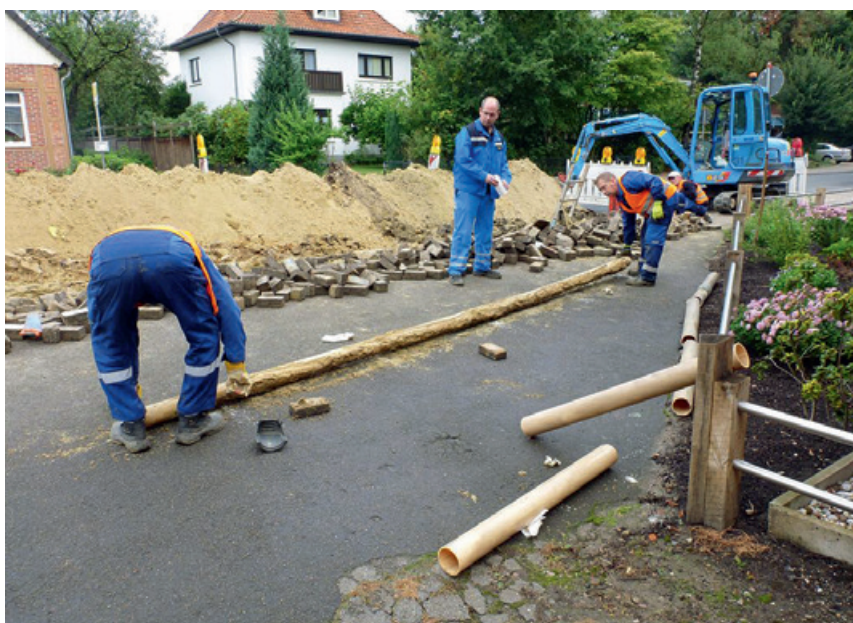
Abb. 5: Rohrprobenentnahme an einer Gasversorgungsleitung

Abbildung 5 zeigt exemplarisch eine Baustelle zum Rohrausbau einer Gasversorgungsleitung. Die geborgenen Leitungsabschnitte wurden vor Ort gereinigt und in 1,2 Meter lange Rohrsegmente geschnitten und fortlaufend gekennzeichnet. In dem jeweiligen Leitungsabschnitt aufgefunde-

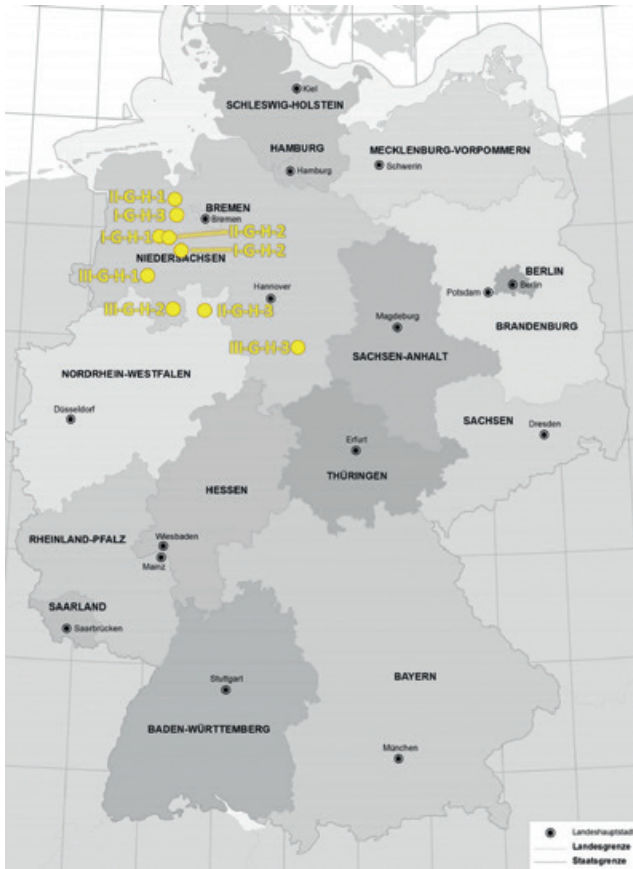
Abb. 6: Verteilung der Probenentnahme an Gasversorgungsleitungen

Da PVC-U-Rohrleitungen heute hauptsächlich im nordwestdeutschen Gasverteilnetz vorhanden sind, fanden die Rohrprobenentnahmen in dieser Region statt (Abb. 6 + 7). Die Rohrprobenentnahme an den Wasserversorgungsleitungen erfolgte durch die mitfördernden Versorgungsunternehmen im westlichen Teil Deutschlands (Abb. 8).

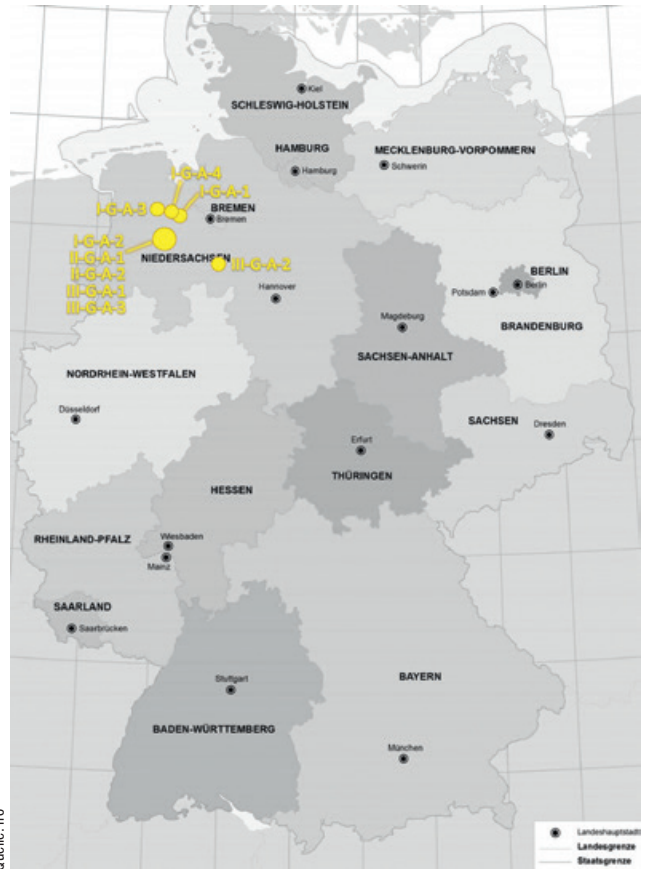
Abb. 7: Verteilung der Probenentnahme an Gashauseschlussleitungen
