Bewertung der Integrität von im Betrieb befindlichen Gas- und Wasserleitungsnetzen aus PVC-U

Teil 2 – Ergebnisse des Prüfprogramms und Schlussfolgerungen

von: Mike Böge (iro), Britta Gerets, Mirko Wenzel (beide: SKZ), Frans Scholten & Ernst van der Stok (beide: KIWA)

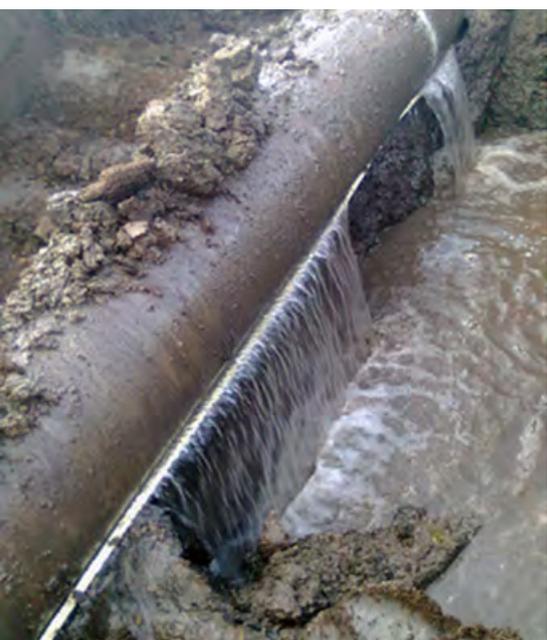
Abb. 2: Ein langer, durch RCP entstandener Riss

Im Gegensatz zu den Gasrohren wurde bei den Trinkwasserversorgungsleitungen die Neigung zum schnellen Rissfortpflanzung (Rapid Crack Propagation, RCP) untersucht. Dabei handelt es sich um ein Versagen infolge einer schlagartige Rissfortpflanzung, die sich mit Geschwindigkeiten von 450–600 m/s hauptsächlich in Längs-

richtung des betroffenen PVC-U-Rohres ausbildet (**Abb. 2**). RCP kann bei im Betrieb befindlichen Wasserrohren durch Schlagbeanspruchung (Druckstoß, Fremdeinwirkungen von außen etc.) ausgelöst werden. Bei den entsprechenden Untersuchungen wurde der kritische statische Wasserdruck (p_c) an den Rohrproben ermittelt. Dabei gilt, dass Netze aus PVC-U, die einem Betriebsdruck größer p_c unterliegen, im Falle einer entsprechenden Schlagbeanspruchung einem höheren RCP-Risiko ausgesetzt sind als Rohr-

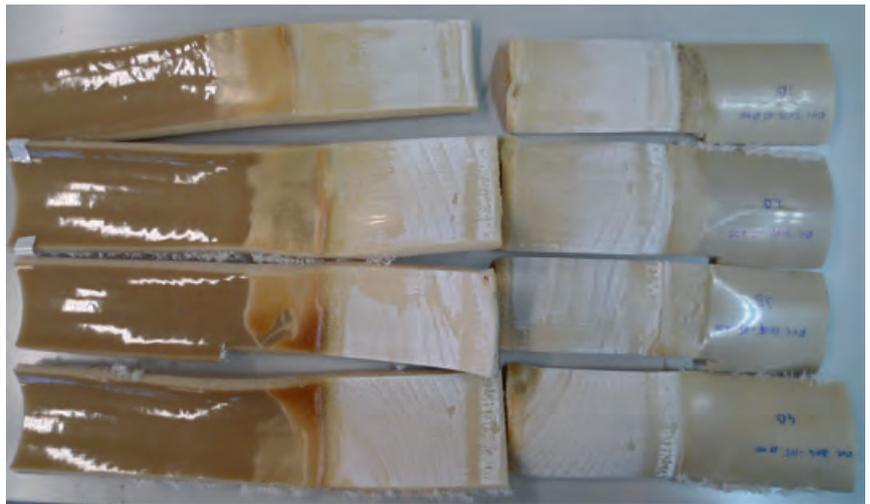
Abb. 5: Vier völlig getrennte Segmente aus einer Klebeverbindung. Auf den weißen Stellen sind noch Klebstoffreste vorhanden. Vor allem bei den beiden oberen Verbindungen war ursprünglich nicht überall Klebstoff aufgebracht.

de. Klebeverbindungen werden bei dieser Methode in vier Segmente zerteilt, in einem Ofen auf 125 °C erwärmt und anschließend mit zwei Zangen getrennt. Die Bewertung der Klebeflächen erfolgt anschließend visuell (Abb. 5).
